Il disastro del Tenda: Ottobre 2020

Considerazioni di un geologo

Questa breve presentazione ha lo scopo di divulgare gli effetti di quanto avvenuto, a seguito della precipitazione eccezionale del 3-4 ottobre 2020, nella zona del Col di Tenda, ed in particolare per quanto riguarda il Tunnel Stradale.

16 ottobre 2020

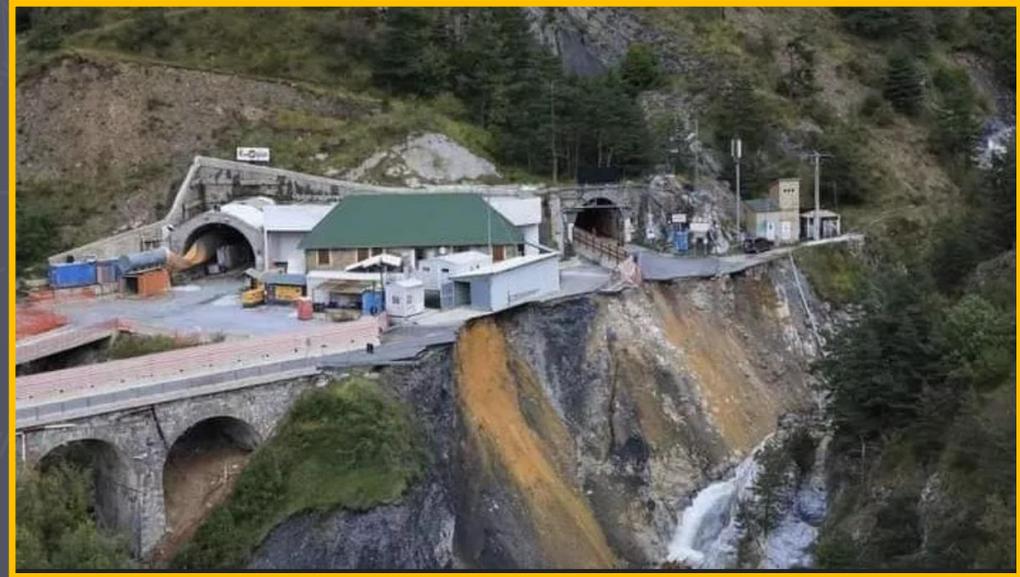
Il Rio delle Cannelle ha esercitato una azione prevalentemente erosiva, riprendendosi il suo alveo originario modificato dalle discariche del Tunnel storico, su cui poggiava il piazzale all'uscita del l'imbocco francese.

La foto in alto a sinistra, degli anni '50, mostra la situazione dell'alveo in cui venivano scaricate le acque torbide e ad alto contenuto in solfati uscenti dal Tunnel.

Tale corso artificiale sospeso dava luogo ad una cascatella.

Nella foto in alto a destra si vede quanto è rimasto di tale alveo artificiale, dopo la ripulitura del rio che ha asportato le discariche

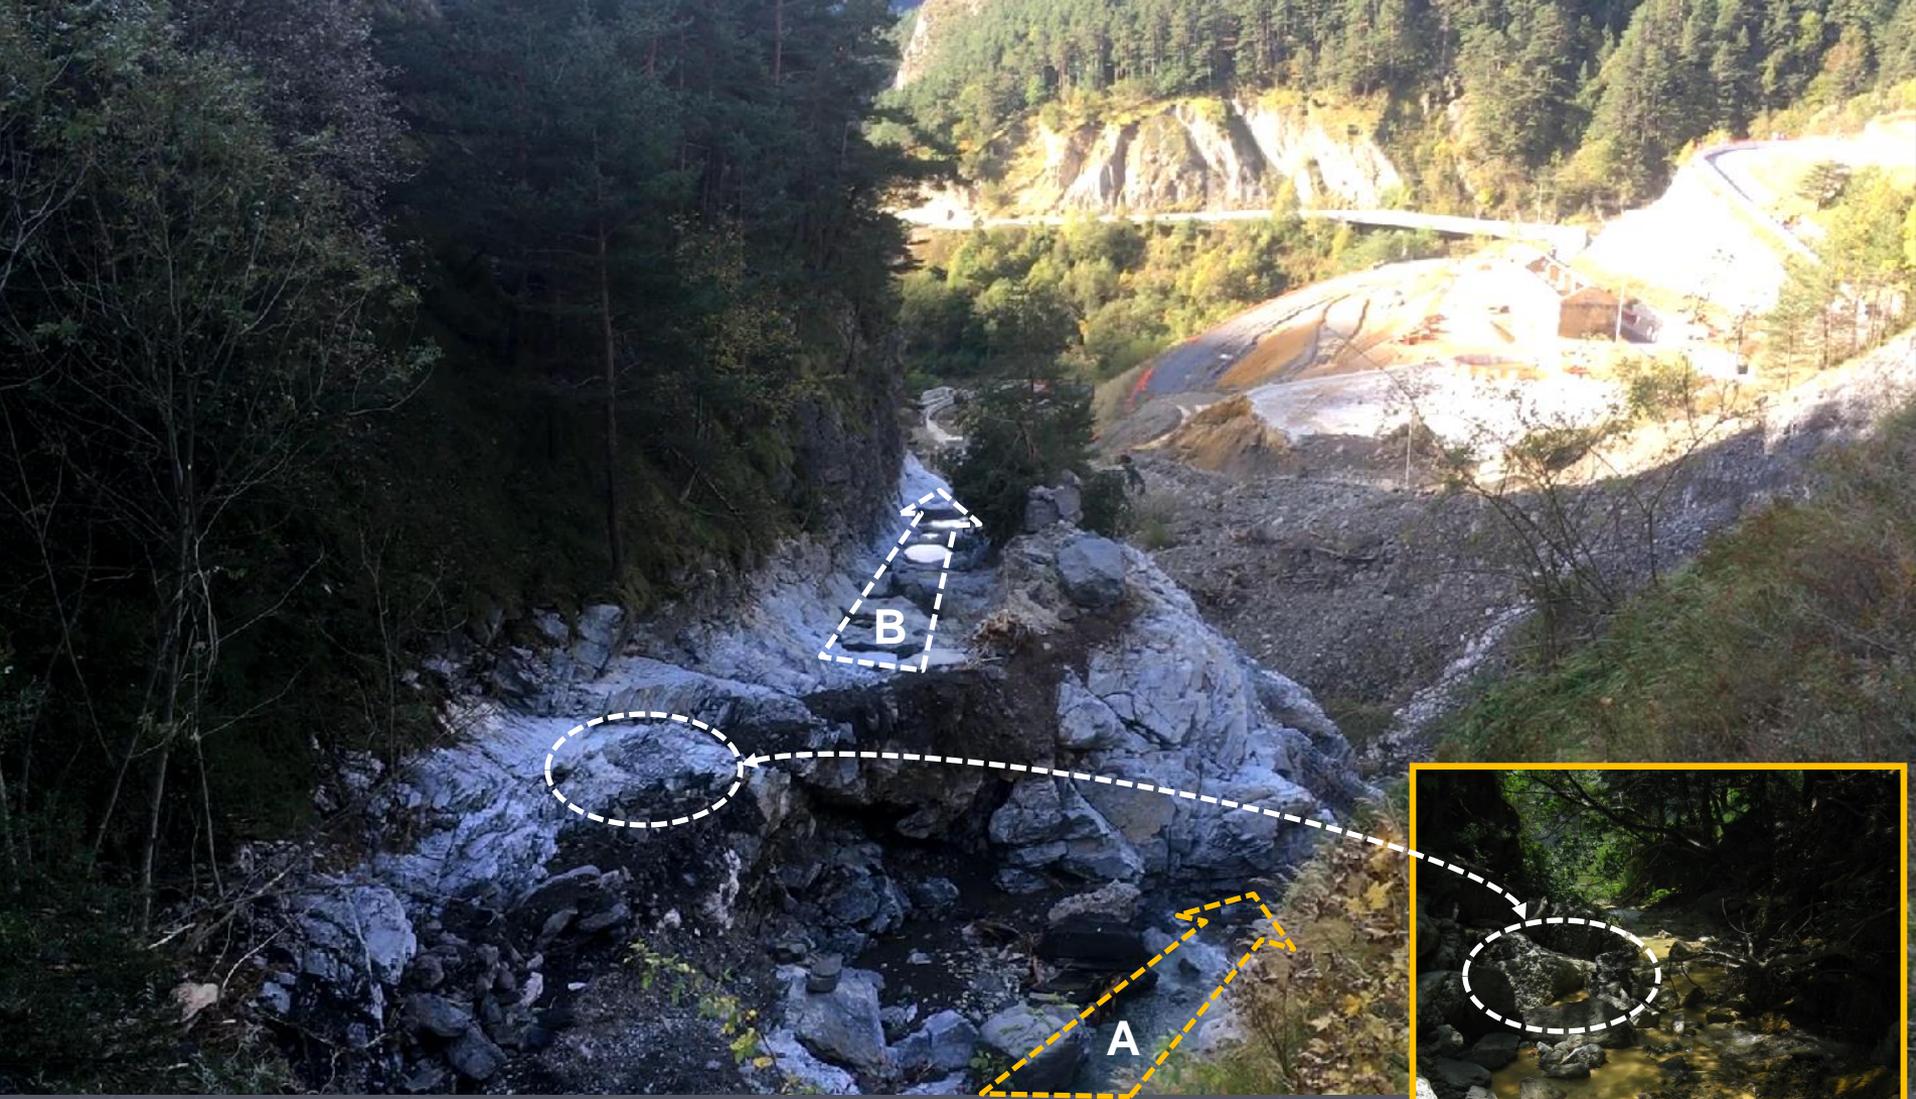
Il Rio delle Cannelle si è ripreso il suo alveo (A) che era stato colmato dalle discariche del Tunnel e deviato in un alveo artificiale sospeso (B).

La foto di destra mostra l'alveo prima dell'evento alluvionale, in cui venivano scaricate le acque torbide e ad alto contenuto in solfati uscenti dal Tunnel.

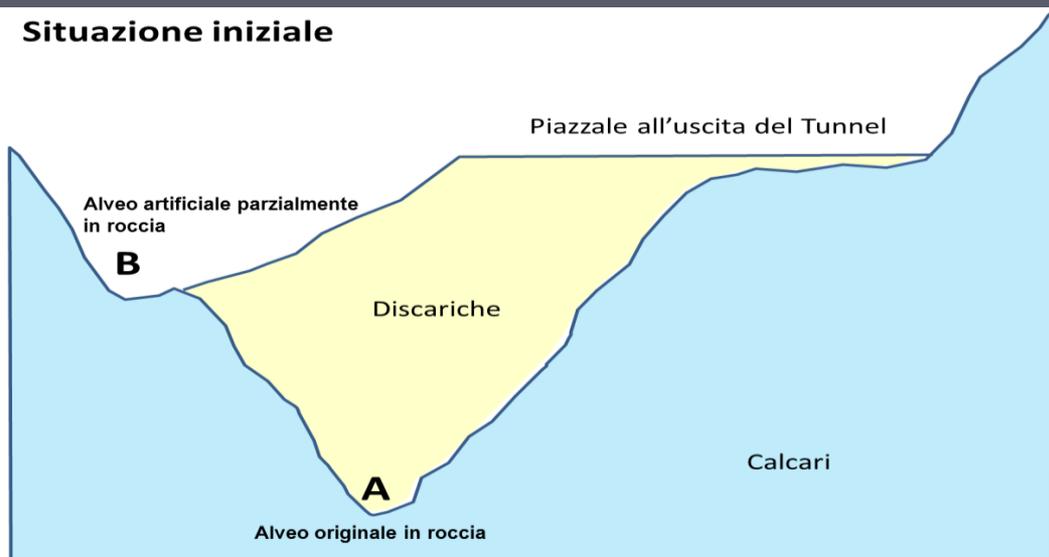
In definitiva, osservando lo schema a lato, notiamo come il piazzale all'uscita della Galleria storica sia ormai del tutto ridimensionato e la parte restante sia in condizioni di precario equilibrio, destinata a destabilizzarsi nel medio periodo.

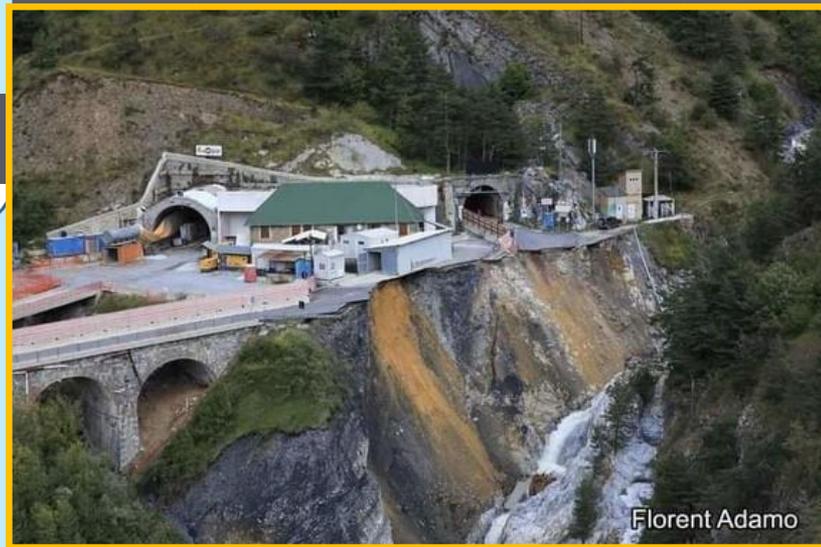
Nella foto aerea di Florent Adamo si osservano ancora i ponti intatti, che, come vedremo fra poco, sono crollati il giorno seguente per opera del Rio della Ca.

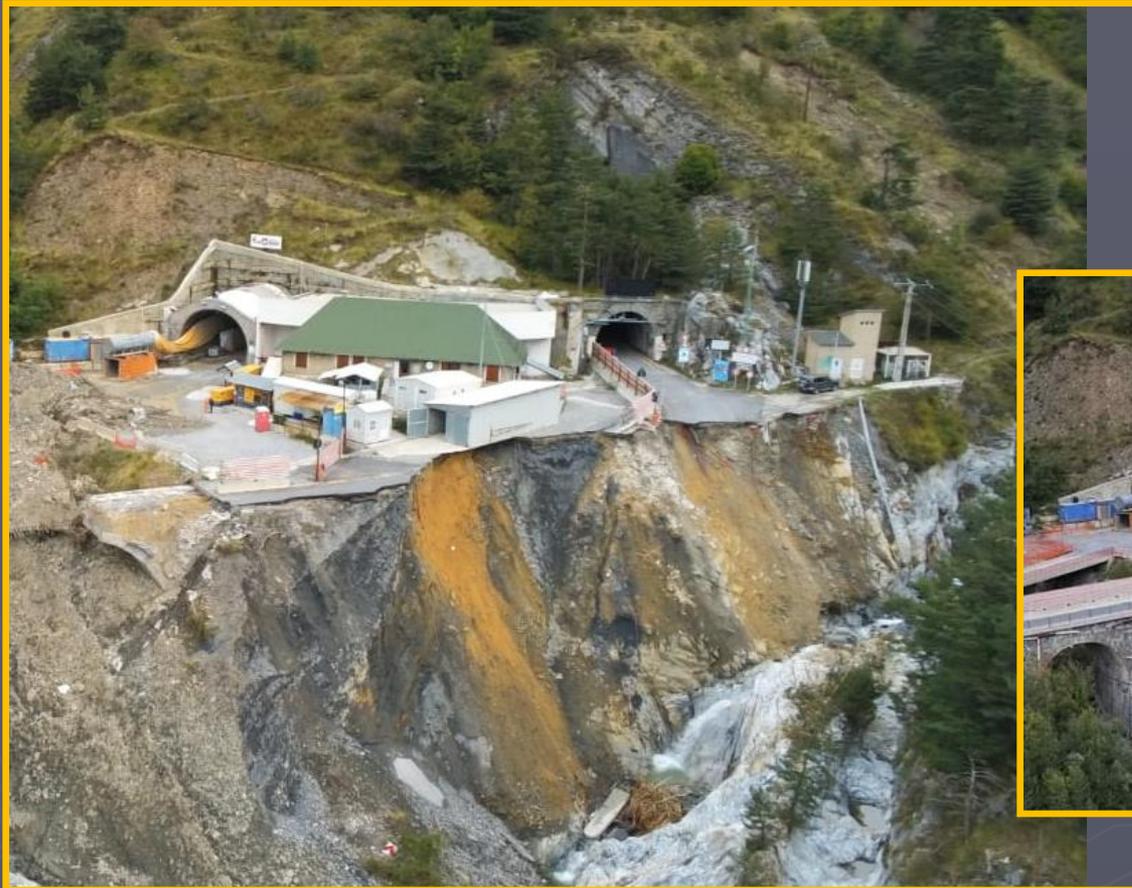
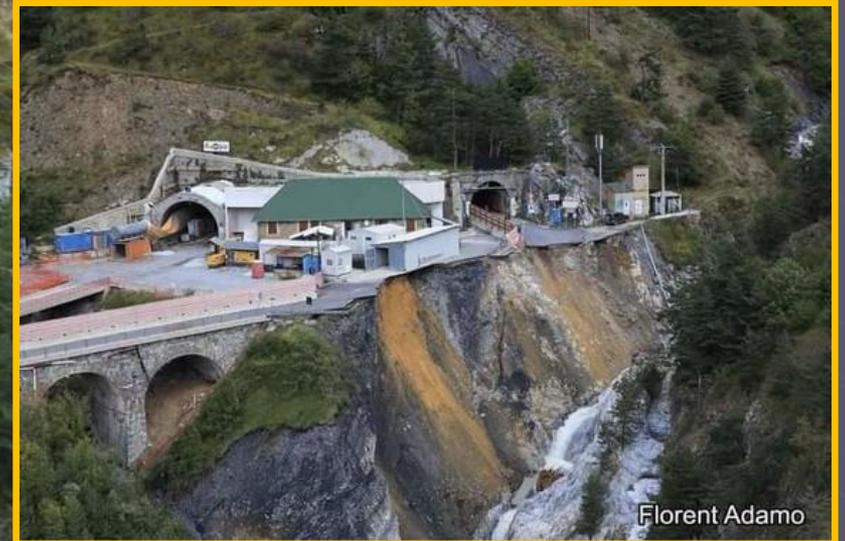
La mattina del 4 ottobre il Rio della Ca aveva terminato la sua opera, demolendo i due ponti, quello storico in pietra e quello nuovo, lasciando l'imbocco francese completamente isolato

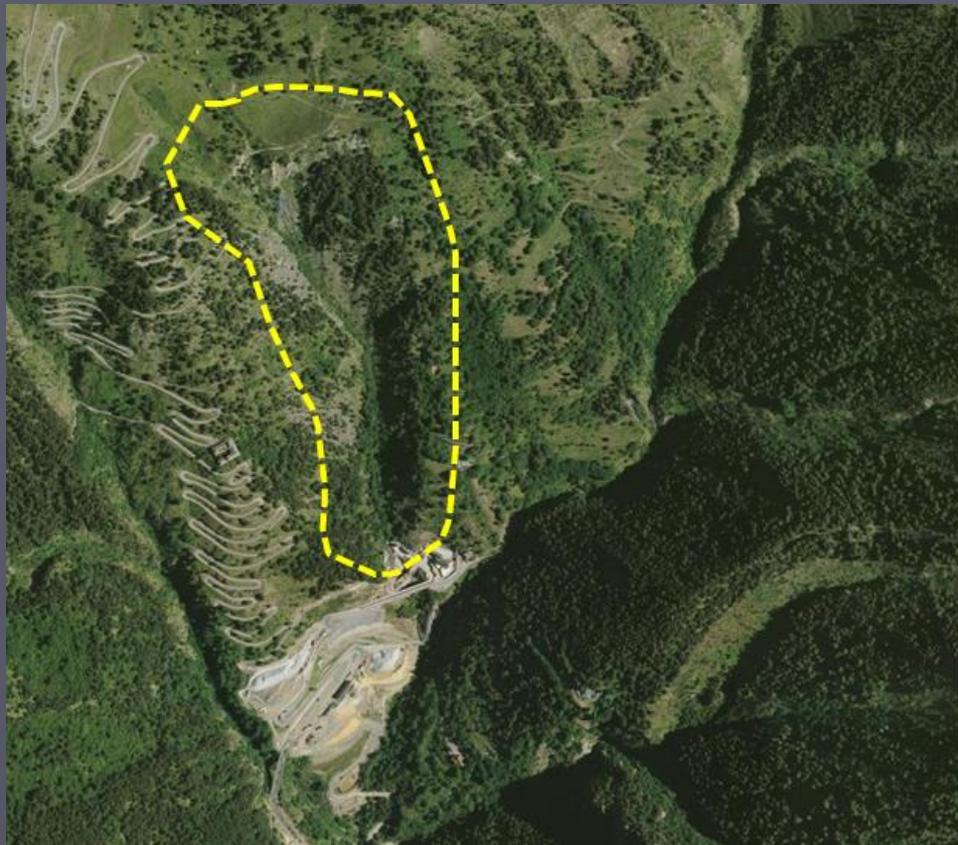
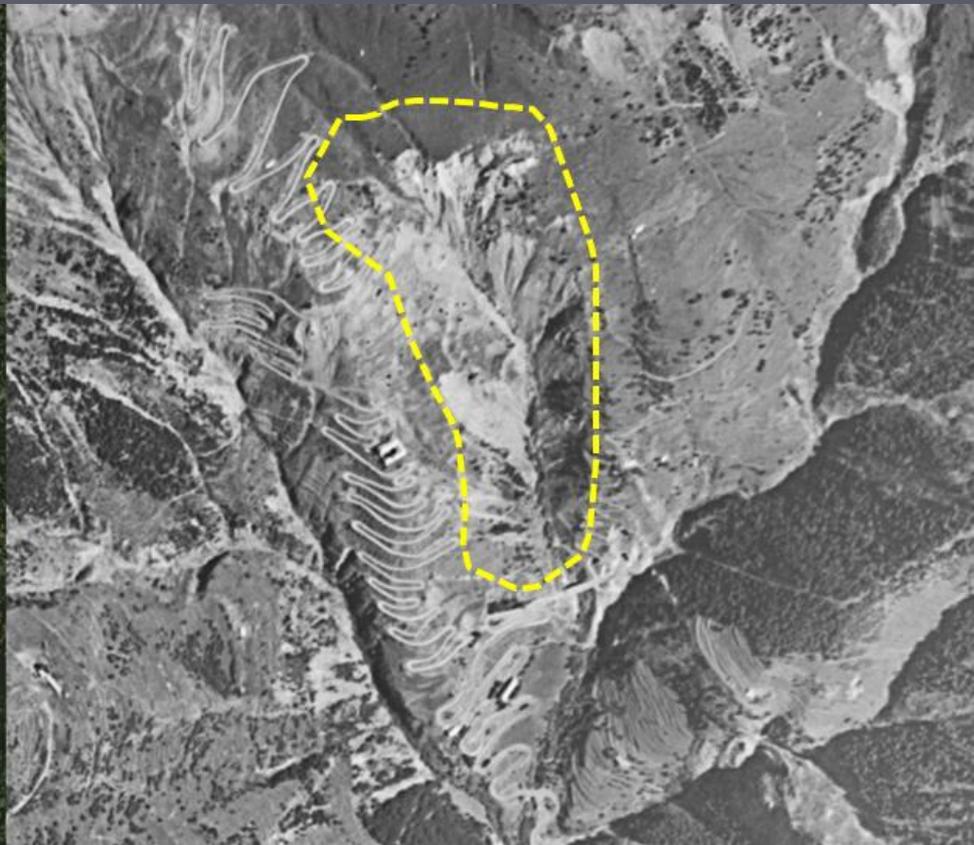
Il bacino del Rio della Ca, sebbene piccolo, è molto acclive e intaglia depositi incoerenti formati da rielaborazioni di precedenti fenomeni franosi. Se osserviamo un confronto tra una immagine recente (2018) ed una degli anni '50, vediamo come il Vallone della Ca sia stato già interessato da fenomeni di erosione accelerata, ben visibili nell'immagine vecchia, poi in seguito mascherati dalla crescita della vegetazione.

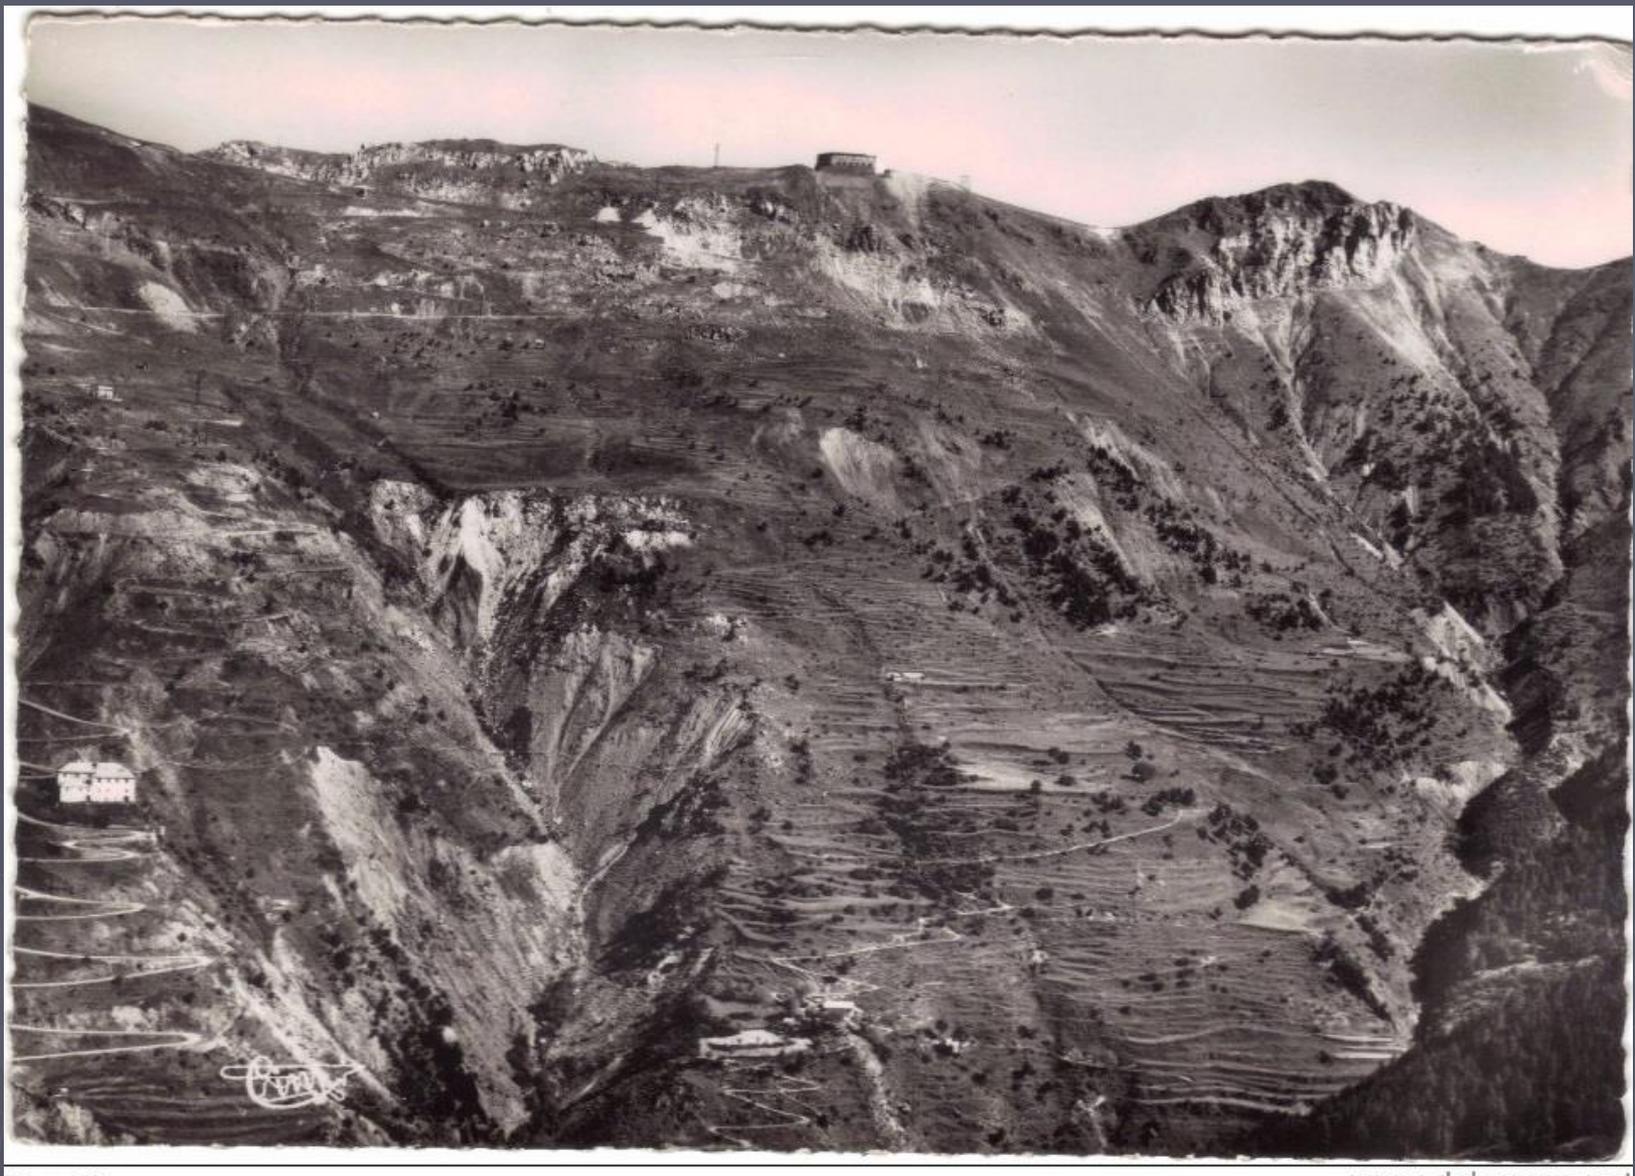
Questa vecchia cartolina illustra molto bene la situazione di instabilità progressiva del Vallone della Ca

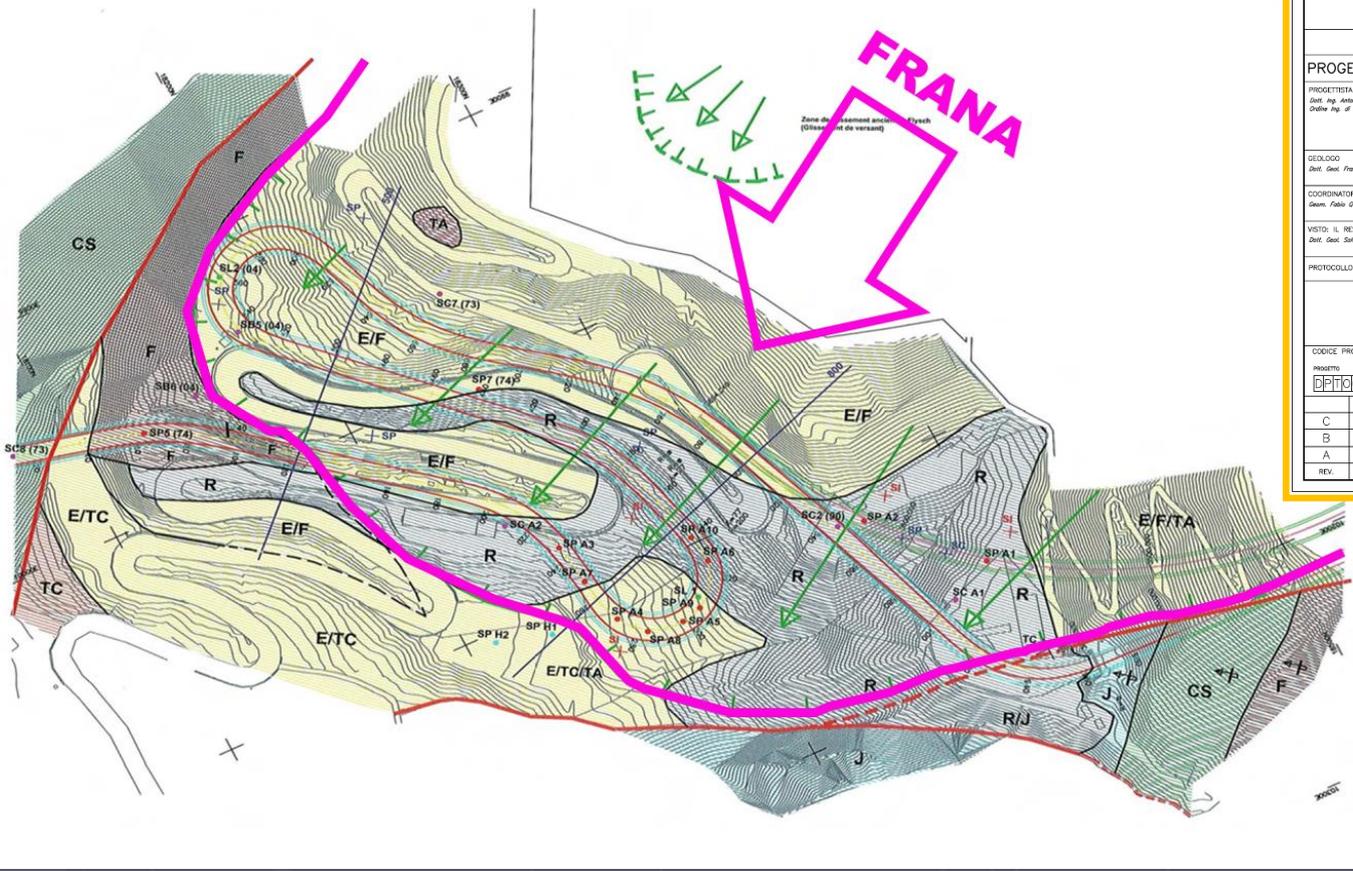
L'ANAS era ben a conoscenza di come il versante destro della valle, allo sbocco Sud del tunnel, sia soggetto a estesi fenomeni franosi, come ben documenta la carta geologica riportata a pag. 41 della Relazione Geologica del Progetto Definitivo

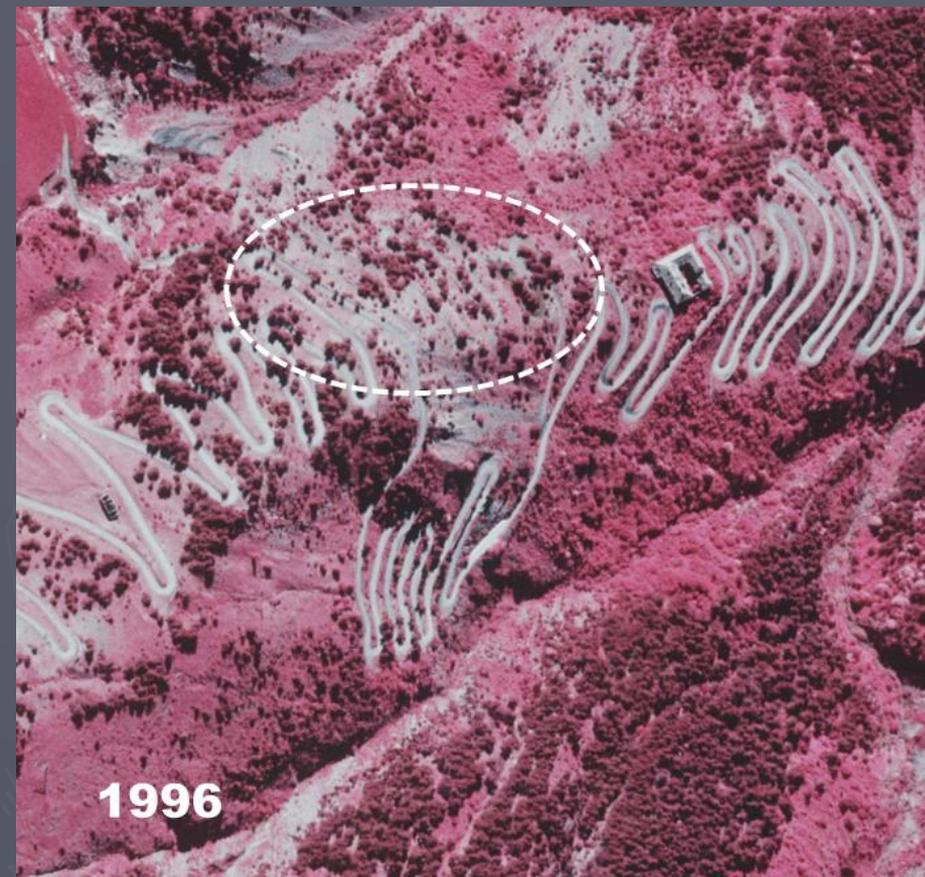
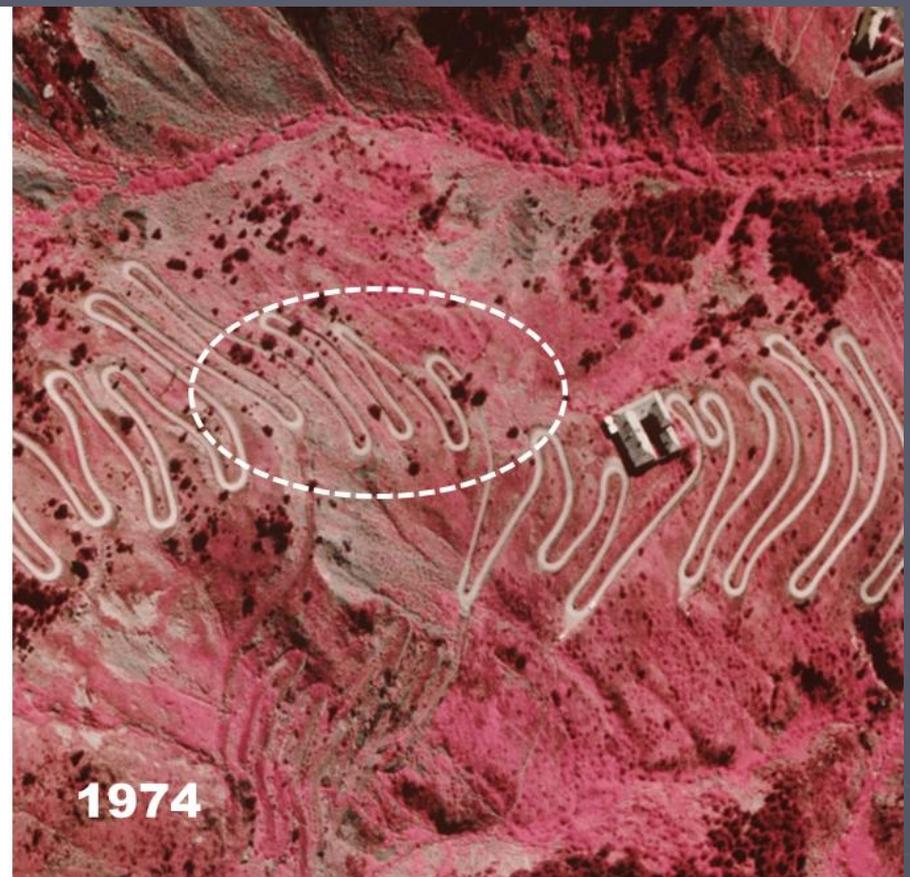
La vecchia strada a tornanti che sale al Colle di Tenda ha subito nel tempo numerose variazioni di tracciato a causa dei fenomeni franosi che interessano il versante.

Nell'immagine riportata si può osservare un esempio di queste variazioni.

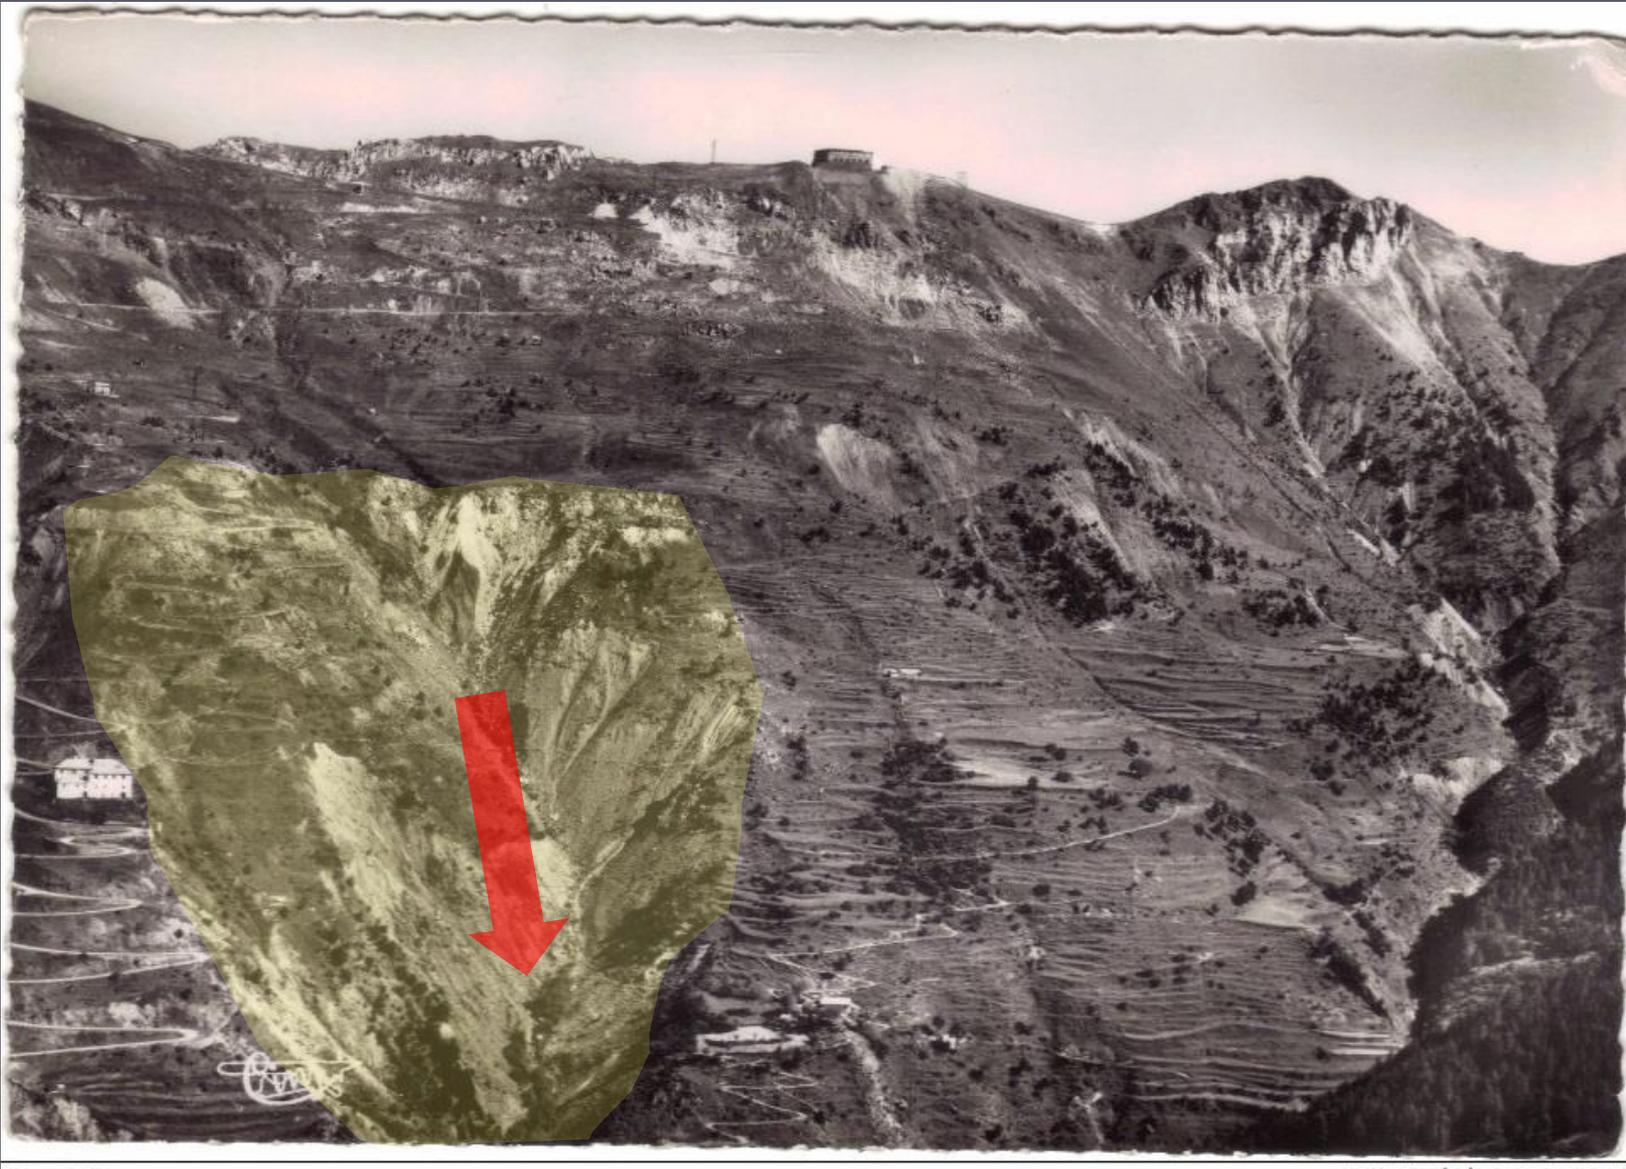
In definitiva vediamo come si sia verificato un evento del tutto prevedibile: piogge concentrate eccezionali in un bacino ripido ed instabile, che hanno eroso a monte e depositato a valle, con meccanismi di tipo colate di fango e blocchi.

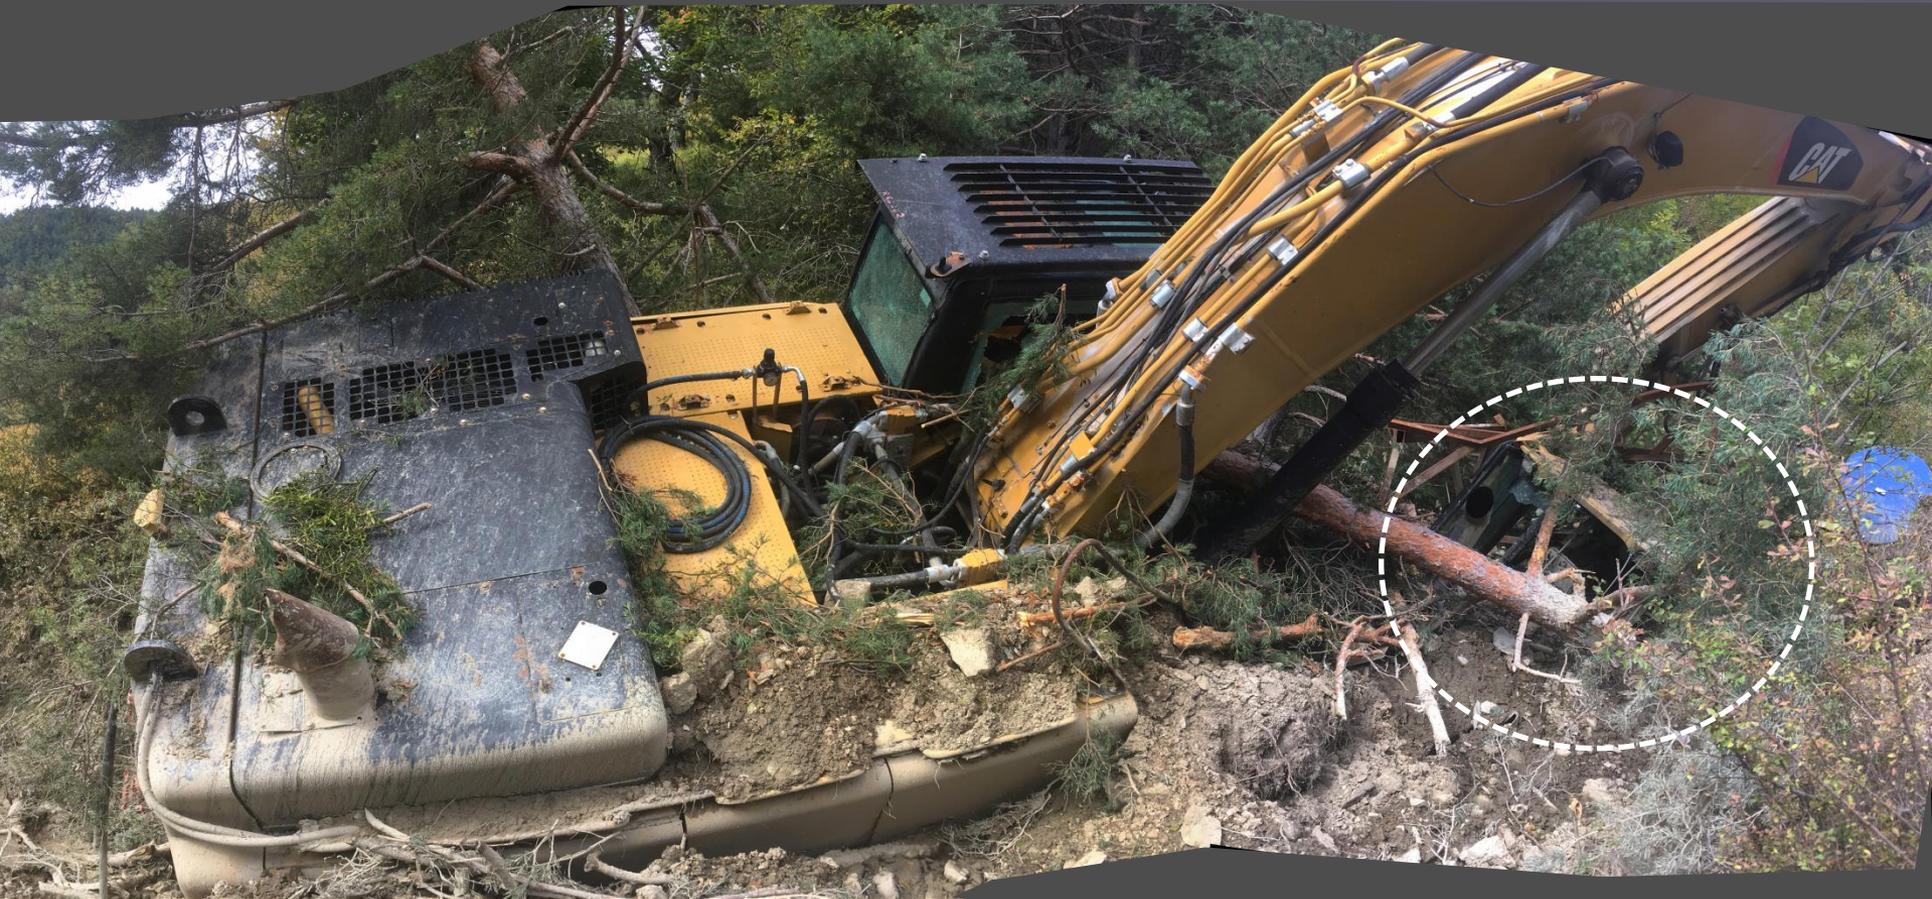
3. I MEZZI DI CANTIERE

Al di sotto di questa grande pala cingolata vi è una pala gommata di cui emerge solo la parte sommitale della cabina di guida.

Questo da una idea della potenza dei depositi e della loro forza!!

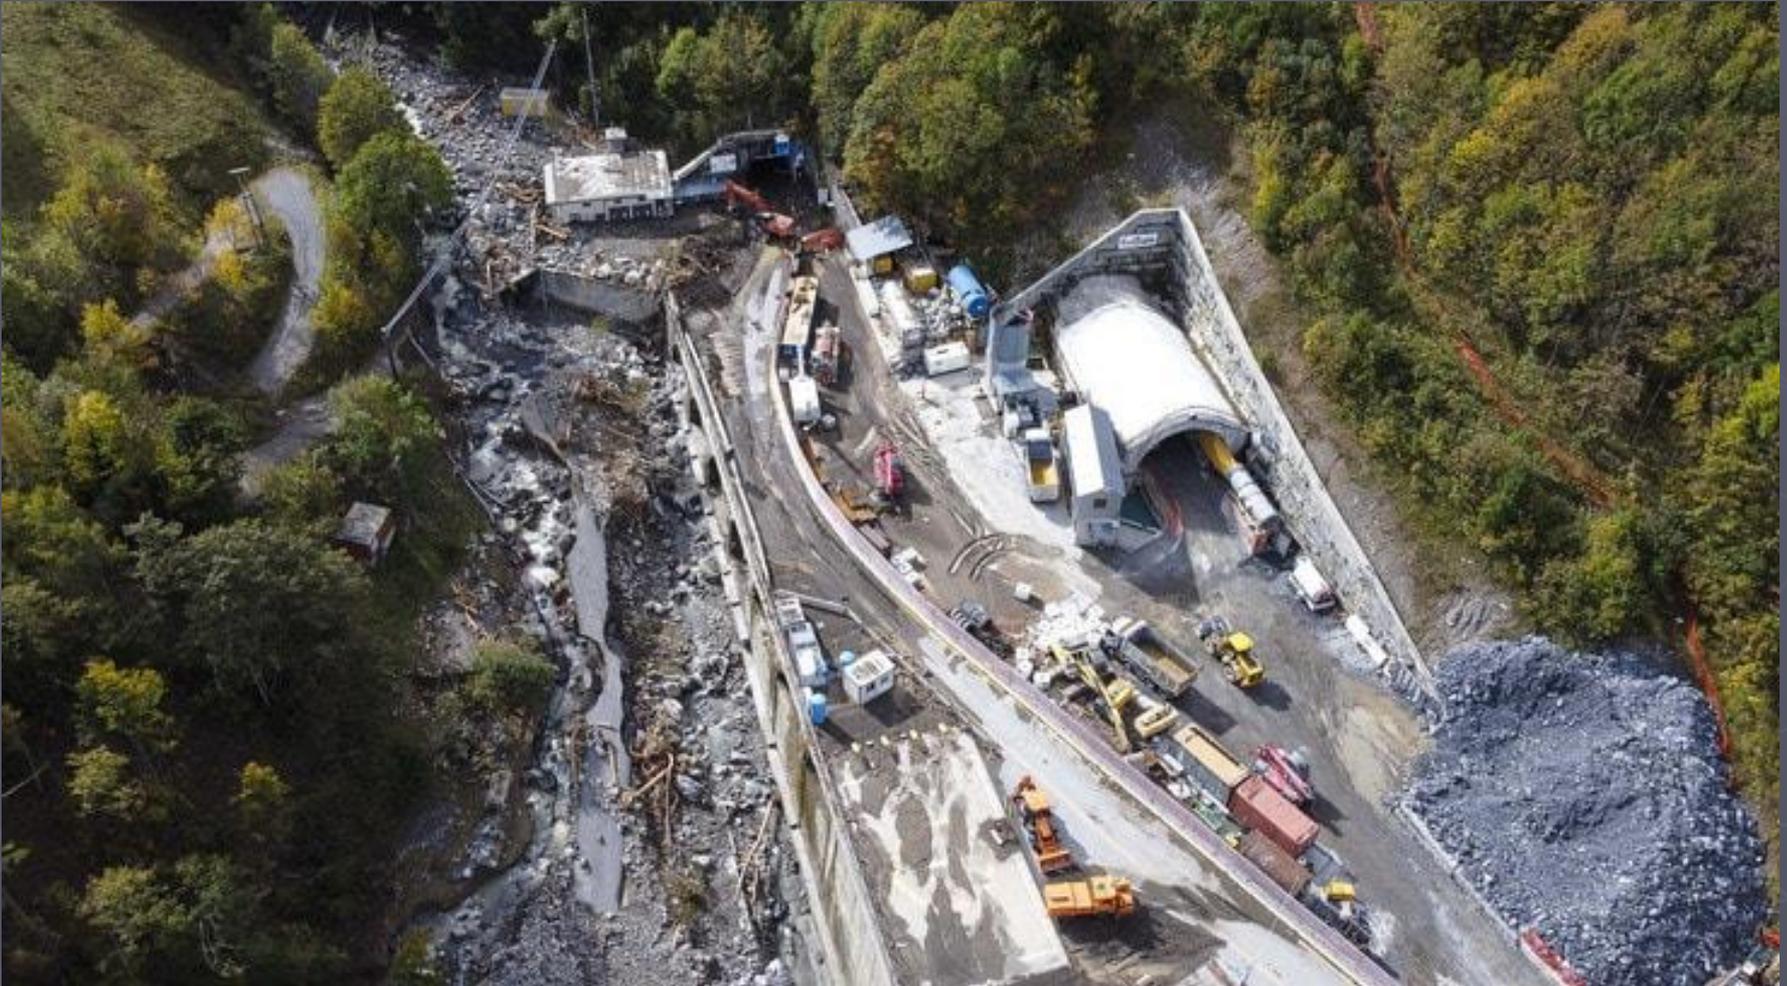
Il caso dell'imbocco italiano della galleria stradale del Tenda è decisamente più semplice, ed è riconducibile a fenomeni di erosione sull'asta del Vallone Cabanaira

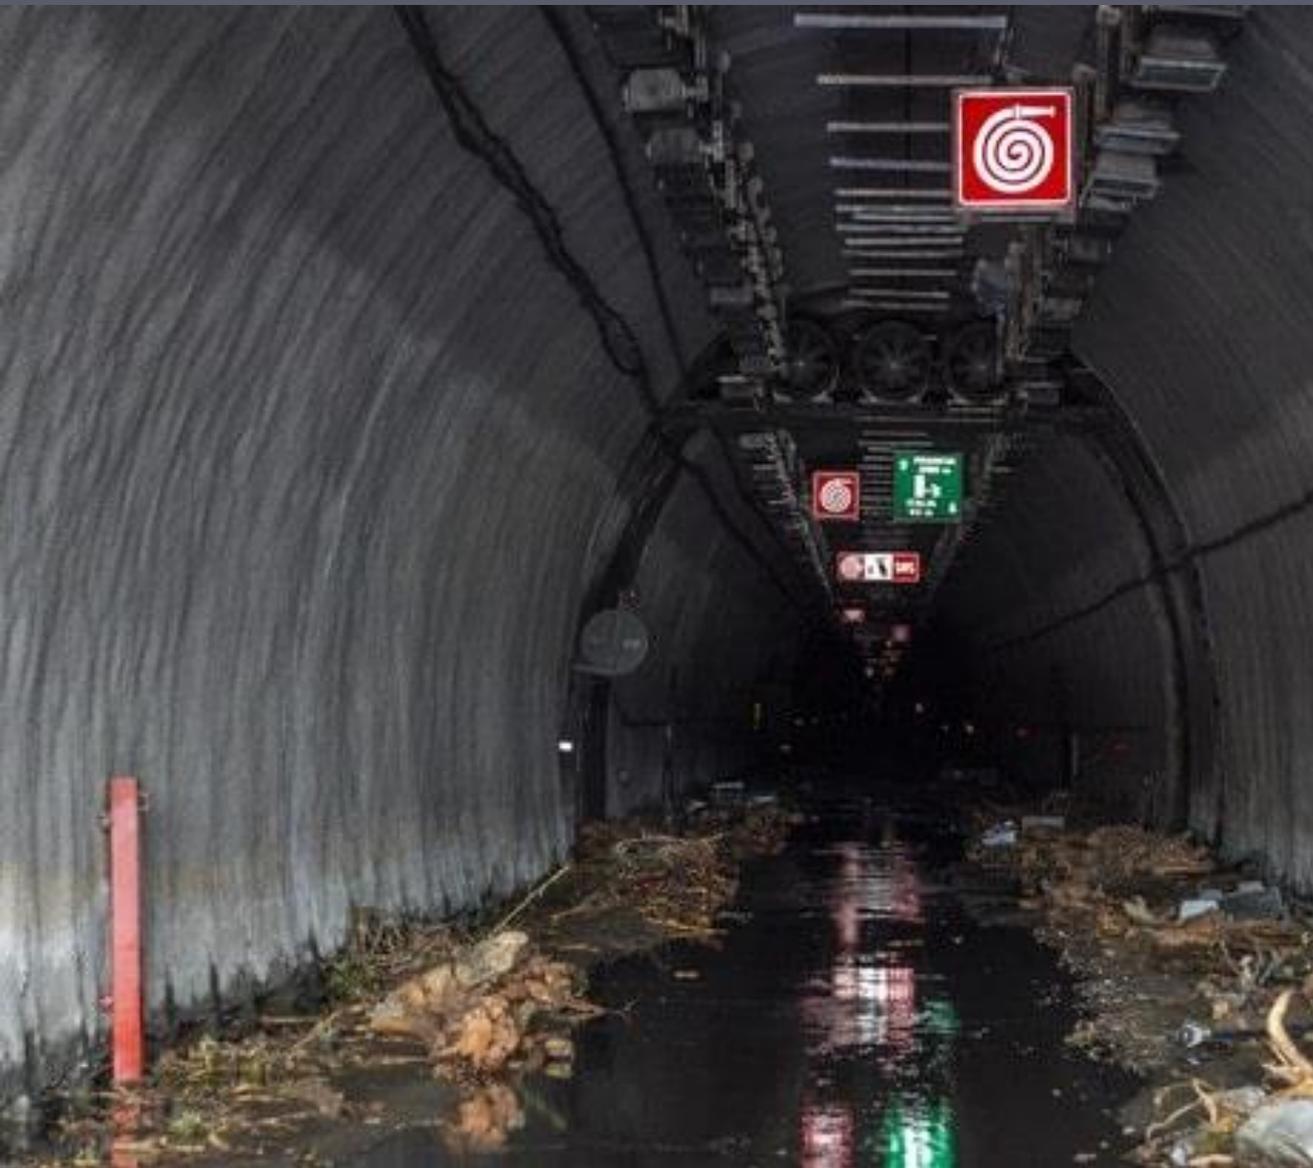
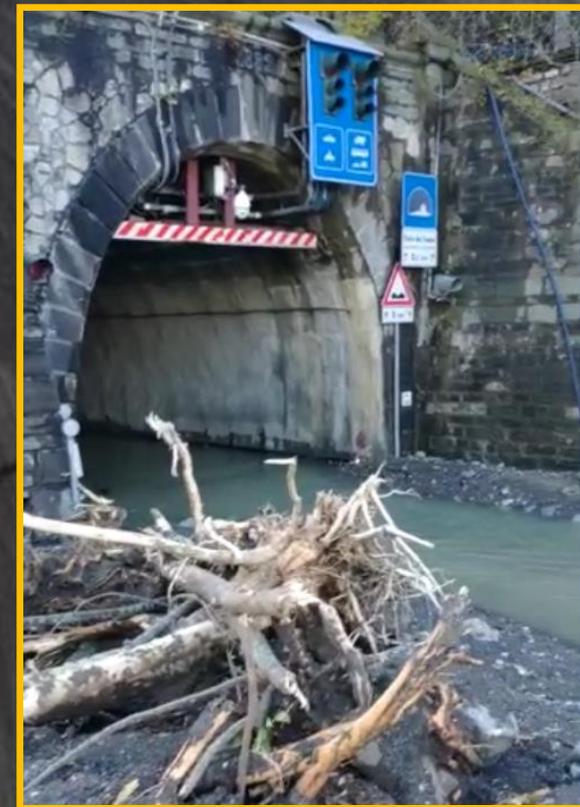
Il livello dell'acqua è salito al punto da fluire all'interno del Tunnel storico, trascinando rami e tronchi

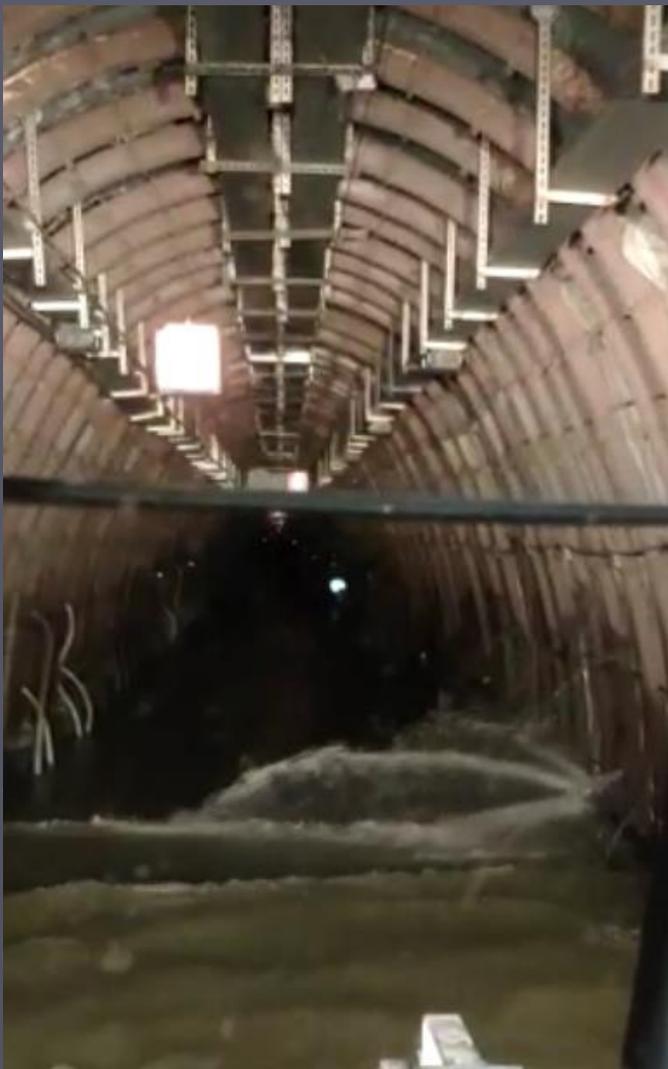
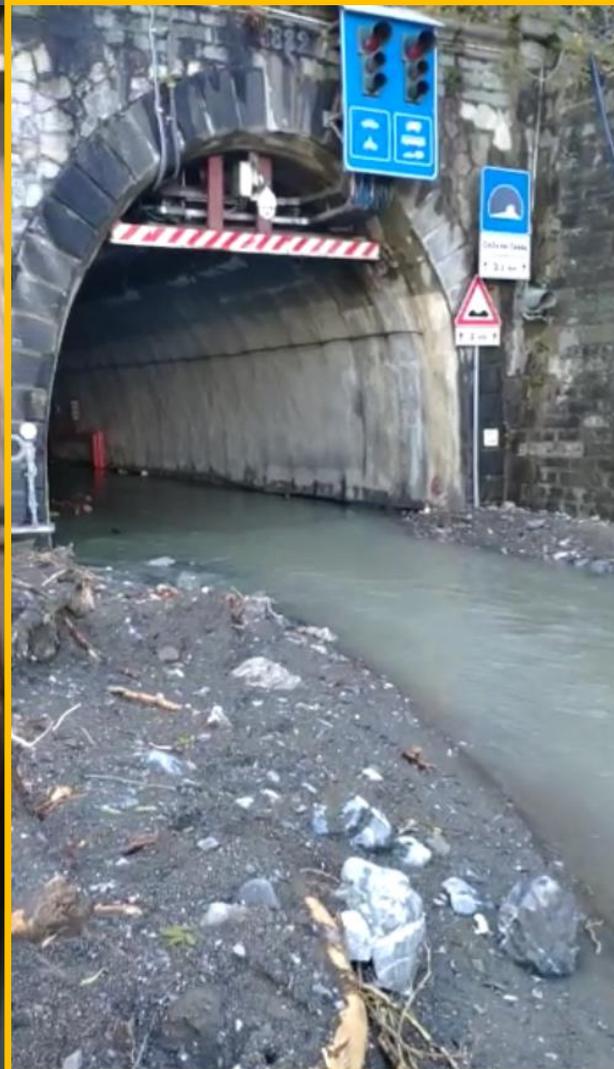
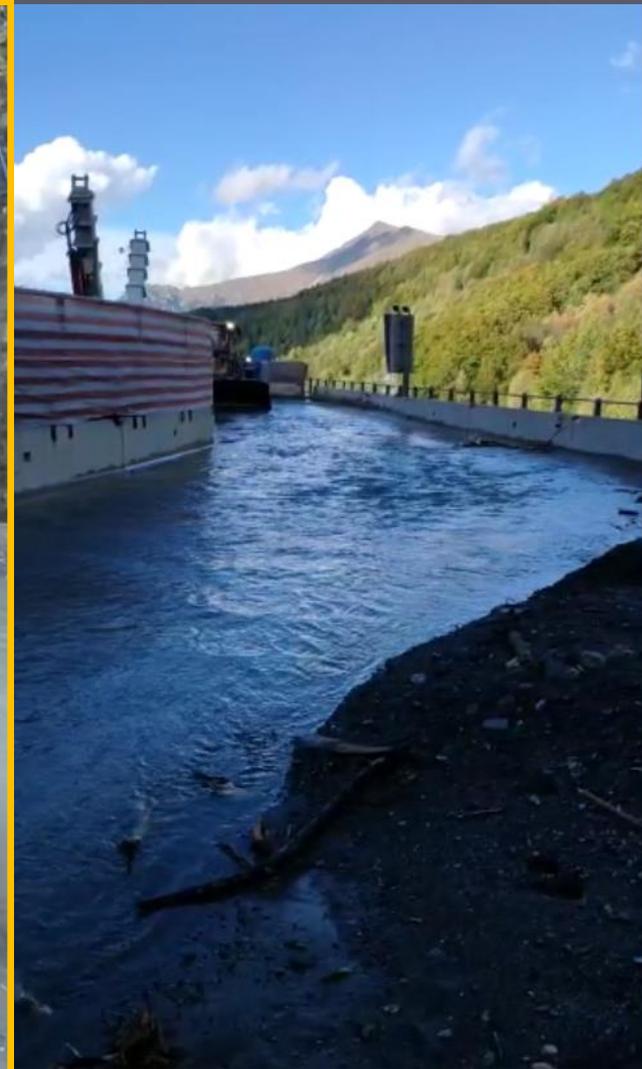
**All'interno delle due gallerie, quella storica e quella in scavo, le venute d'acqua sono state notevolissime.
Non vi sono misure dirette di portata, ma alcune immagini sono parlanti.**

La galleria storica non ha mai mostrato portate rilevanti, finché non vi è stato lo scavo della galleria nuova a lato, che ormai è a circa 1500 m dall'imbocco, lato Italia.

- La nuova galleria presenta difetti di esecuzione non sanabili, in quanto non sono state eseguite correttamente le impermeabilizzazioni.
- Le acque si infiltrano, per sistemi micro-carsici, nei calcari presenti tra progressive 400 e 700 m circa.
- Sono presenti anche infiltrazioni nella parte iniziale, in cui la galleria ha attraversato la morena.
- Nel Tunnel storico si è avuto, in concomitanza con l'evento di ottobre 2020, un moderato approfondimento del pavimento a progressiva 530 m circa
