PROBLEMI ANALOGHI FURONO INCONTRATI NELLO SCAVO DELLA GALLERIA FERROVIARIA

La "tagliata" del Tenda e i problemi del nuovo tunnel

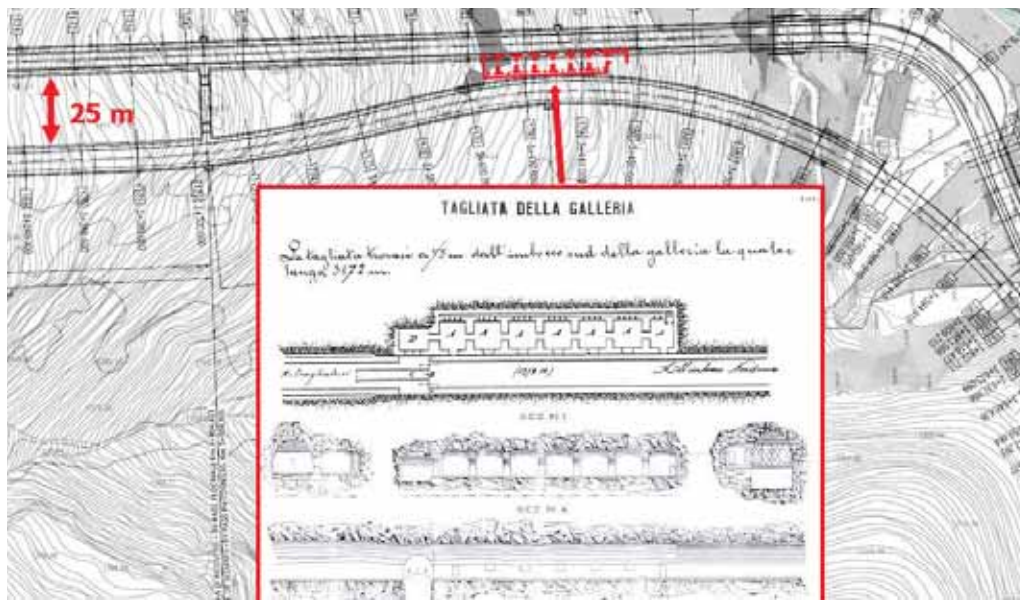
Il Progetto definitivo ANAS 2009 si dimenticò di includere nelle sue planimetrie e nei testi la presenza di una opera storica all'interno del Tunnel, la "Tagliata del Tenda". (Fig. 2)

L'opera aveva una funzione difensiva, e si posizionava a circa 75 m dall'imbocco Sud. Consisteva in una cancellata in ferro, che di solito veniva tenuta aperta, e che i più anziani si ricordano come ancora presente nel tunnel. Davanti alla cancellata era stato scavato un fossato di circa 4x5 m, che interrompeva il piano stradale, costituendo un blocco insuperabile al transito sia di mezzi che di truppe.

Sezioni e planimetria della storica "Tagliata del Tenda". (Fig. 2)

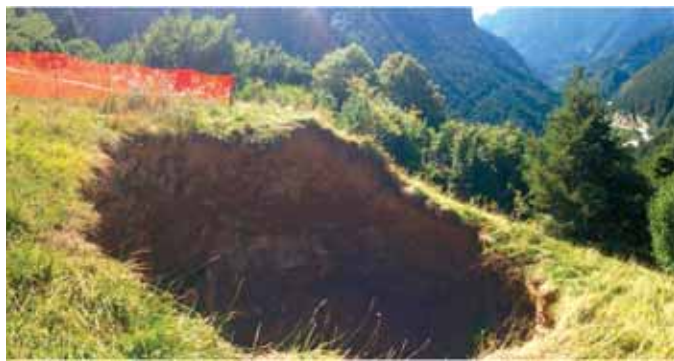
La depressione prodotta in superficie dallo scavo del tunnel. (Fig. 4)

Nonostante tutte queste informazioni dettagliate, gli scavi del nuovo tunnel, arrivati a 250 m, hanno provocato questo reflusso di circa 1500 m3 di limi e sabbie, per evidenti errori tecnici nella gestione di una situazione ampiamente prevista.

Ora questi 1500 m3 dichiarati rifluiti (altre fonti citano almeno 2500 m3) nella galleria hanno creato un corrispondente vuoto (in termini tecnico indicato dai minatori come fornello), ben segnalato da una nuova depressione in superficie e sulla verticale del tunnel. (Fig. 4)

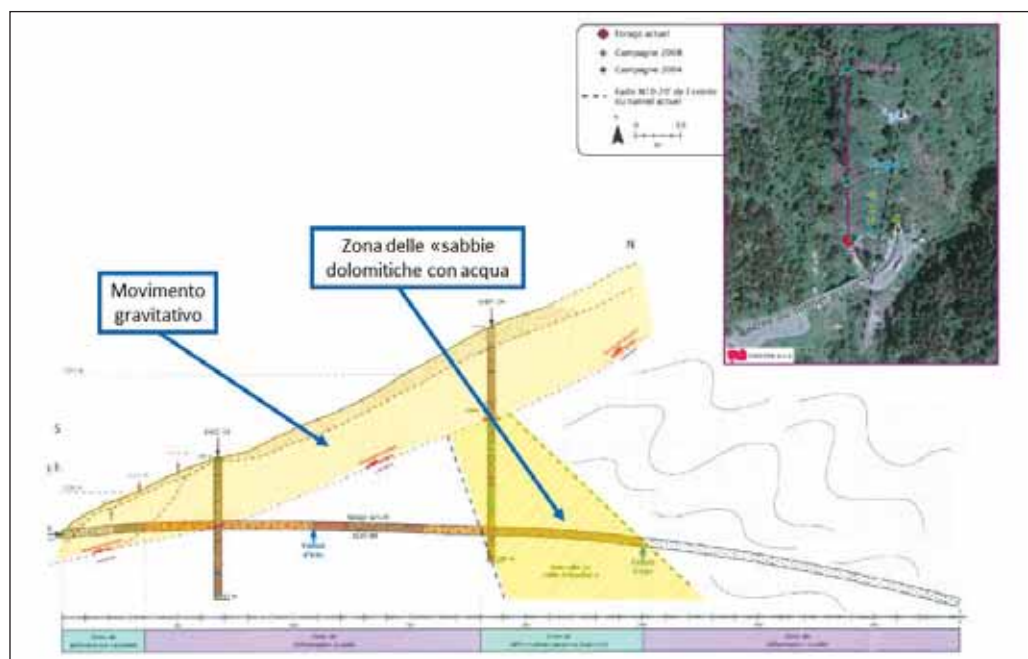
nizio dei nuovi scavi, a partire dall'imbocco francese del nuovo tunnel fu eseguito un sondaggio orizzontale lungo 400,80 m, denominato SCH 109, esattamente coincidente con l'asse della futura galleria, che aveva indicato con precisione decimetrica tutte le problematiche che sarebbero state incontrate, in particolare "le sabbie con acqua". (Fig. 3)

Estratto dal Profilo Geologico dell'imbocco francese con i dati dei sondaggi eseguiti. (Fig. 3)
