RESTANO ANCORA DA CHIARIRE E DA INDAGARE LE CAUSE DEI CEDIMENTI E LE RESPONSABILITÀ

Il “muro della vergogna” sul versante francese

La tempesta Alex, il 2 ottobre 2020, e le conseguenze dell'evento sul cantiere del Tenda: la distruzione dei due ponti, quello storico e quello nuovo, e l'erosione del piazzale all'uscita del tunnel originario. Le diverse ragioni del crollo

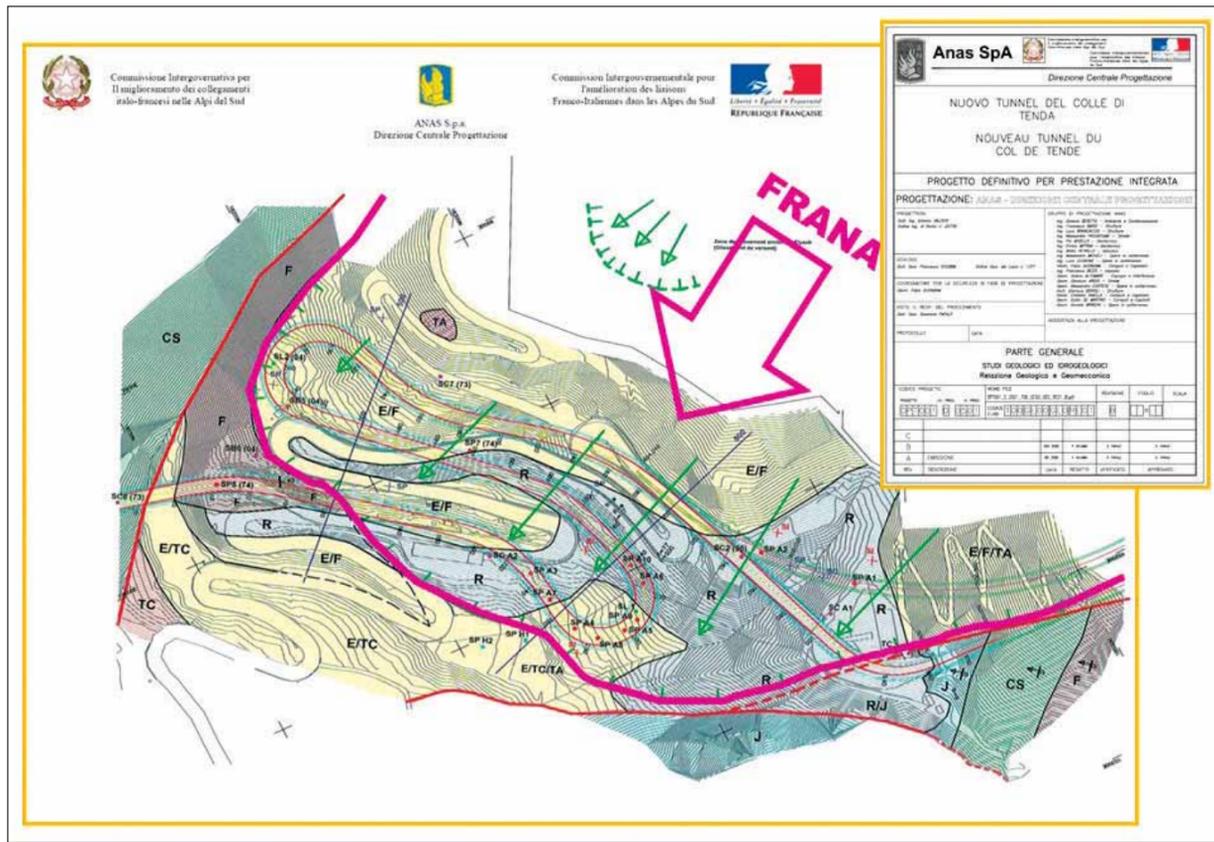
Una bella figura di tale rapporto indica il “limite di estensione dello scivolamento, rilevato mediante sondaggi profondi”. Si nota come i tornanti, ed in particolare il muro in questione, siano collocati al piede di una importante frana che si è mossa ripetutamente nel tempo. (Fig. 5)

La zona di frana nel versante francese evidenziata nei documenti di progetto dell'ANAS. (Fig. 5)

Gli ultimi tornanti di accesso al tunnel dal lato francese poggiano su depositi di frana, come ben documentato dagli studi dell'ANAS, che ha steso il progetto definitivo.

Quindi il versante su cui poggiano i tornanti e di conseguenza il muro incriminato è evidentemente interessato da un movimento franoso non del tutto quiescente.

A riprova di questa affermazione vi sono i risultati dei sondaggi carotati eseguiti in più campagne da ANAS, che indicano come al di sotto del muro la prima roccia salda sia oltre i 25 m di profondità, e che non sia del tutto confortante, in quanto rappresentata da gessi.

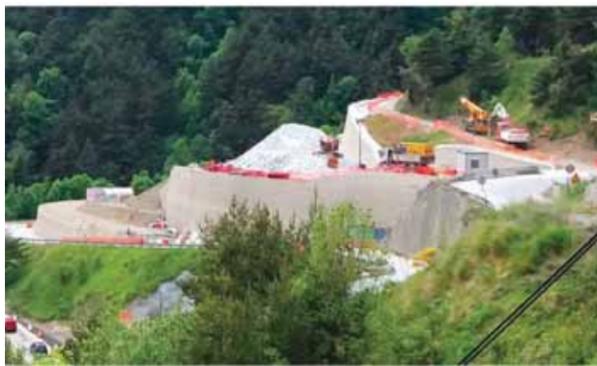
Il cumulo di anidriti sopra il “muro della vergogna”. (Fig. 6)

no messe a dimora definitiva nella zona di Asti. Il cumulo, per ritardi burocratici vari, si è ingigantito ed esercitava un carico notevole sul versante. La fotografia allegata mostra molto bene la situazione. (Fig. 6)

A peggiorare la situazione è stato il carico indotto, a monte del muro, dalla discarica temporanea dello smarino delle rocce anidritiche, che per contratto andava-

La “vergogna” del muro quindi va imputata principalmente a chi ha progettato e diretto i lavori, ossia, e lo dico a chiare lettere, all'ANAS. In seguito il muro è stato ridimensionato, su iniziativa francese.

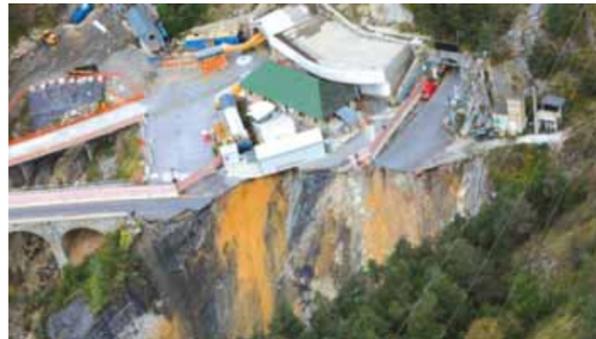
Vediamo più in dettaglio cosa è successo. Il Rio delle Cannelle, arrivato in corrispondenza dell'imbocco del Tunnel, ha eroso fortemente le vecchie discariche storiche, su cui poggiava il piazzale in corrispondenza uscita galleria. Si è trattato quindi solamente di una azione normale in caso di piene eccezionali, specie se abbiamo un versante, il sinistro, modellato nei calcari sani, ed il destro in materiali sciolti quali la discarica. Nella fotografia allegata si vede molto bene il fenomeno, che è avvenuto nel pomeriggio-sera del 2 ottobre, in corrispondenza del picco delle precipitazioni. (Fig. 8)

L'erosione del piazzale di uscita lato Francia a parte del Rio delle Cannelle. (Fig. 8)

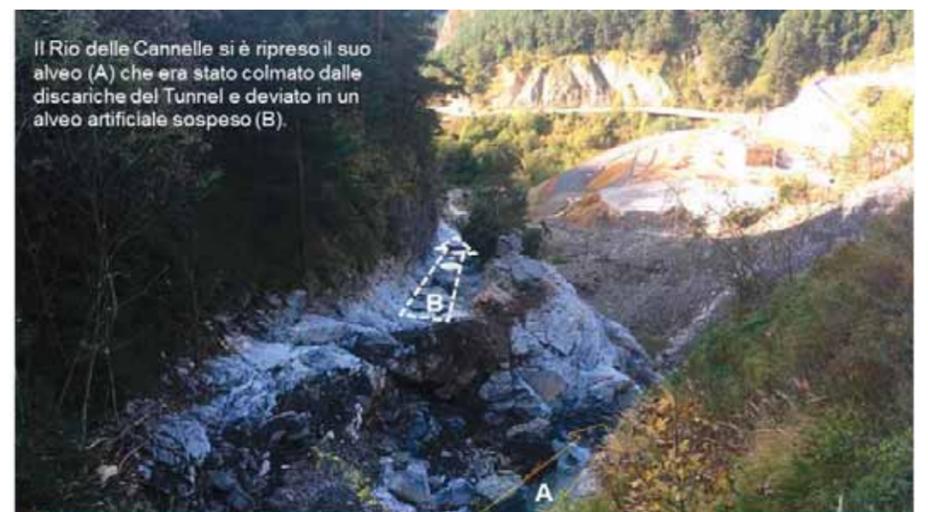
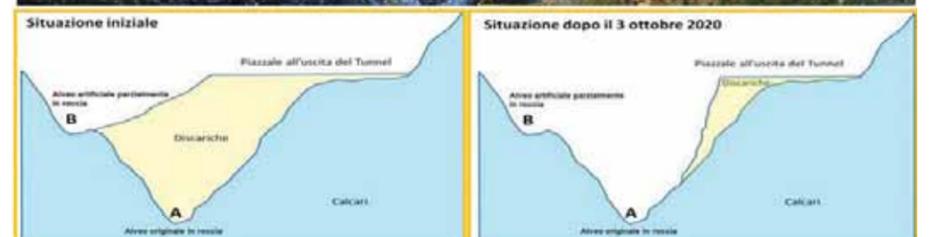
Tale tratto del Rio era stato rimodellato in modo drastico in concomitanza dei lavori del Tunnel storico, era stato tagliato in roccia, nel versante sinistro, un nuovo alveo, come indicato nella figura allegata. (Fig. 9)

Le modificazioni dell'alveo del Rio delle Cannelle ed i fenomeni di erosione del 2 ottobre. (Fig. 9)

Il Rio delle Cannelle ha fatto quello che era previsto facesse: si è ripreso il suo alveo naturale che gli era stato sottratto, nulla di strano, un evento del tutto prevedibile, che ora abbiamo toccato con mano e di cui possiamo dire che il tempo di ritorno è di circa 150 anni. Quando dico tempo di ritorno intendo, per dare una definizione molto semplificata, il tempo medio intercorrente tra il verificarsi di due eventi successivi di entità uguale. Ad esempio per le progettazioni che interferiscono con alvei fluviali è comune usare per le piene un tempo di ritorno di almeno 500 anni.

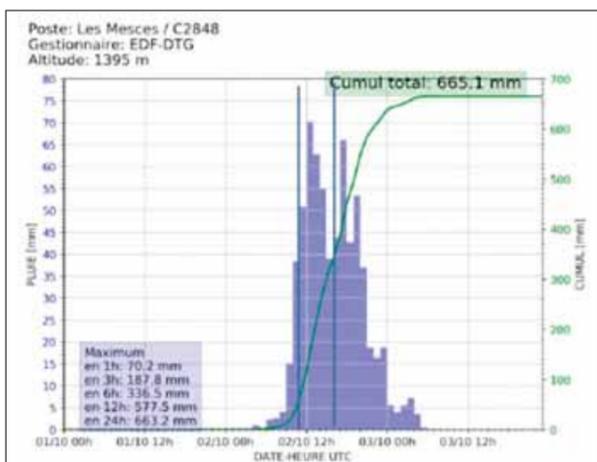
L'evento piovoso si è prodotto a cavallo tra le mattine del 2 e 3 ottobre, con una quantità di pioggia nelle 24 ore che ha raggiunto nella zona di Tenda una quantità pari a circa la metà delle precipitazioni medie totali annuali. (Fig. 7)

Precipitazioni del 2-3 ottobre 2020 (Rapporto Ministère de la Transition Ecologique, gennaio 2022). (Fig. 7)

Il 2 ottobre, a seguito del passaggio della tempesta Alex, la Val Marittime hanno subito un evento pluviometrico eccezionale, che ha interessato anche la Val Roya. Le precipitazioni misurate sono corrispondenti a tempi di ritorno tra 500 e 1000 anni, quindi nulla da discutere sulla eccezionalità dell'evento.
