Il disastro del Tenda: Ottobre 2020

Considerazioni di un geologo

Questa breve presentazione ha lo scopo di divulgare gli effetti di quanto avvenuto, a seguito della precipitazione eccezionale del 3-4 ottobre 2020, nella zona del Col di Tenda, ed in particolare per quanto riguarda il Tunnel Stradale.

16 ottobre 2020

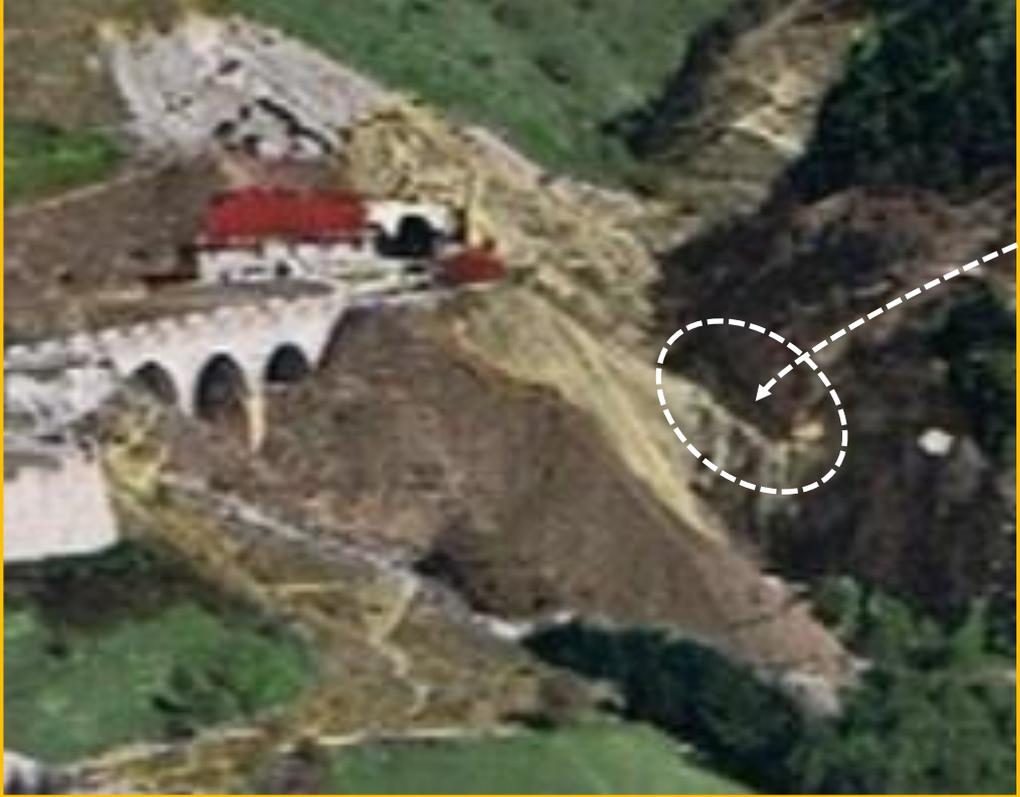
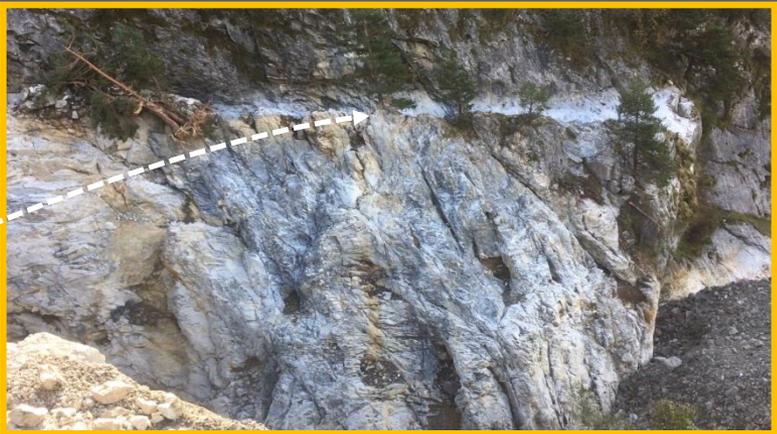
Il Rio delle Cannelle ha esercitato una azione prevalentemente erosiva, riprendendosi il suo alveo originario modificato dalle discariche del Tunnel storico, su cui poggiava il piazzale all'uscita del l'imbocco francese.

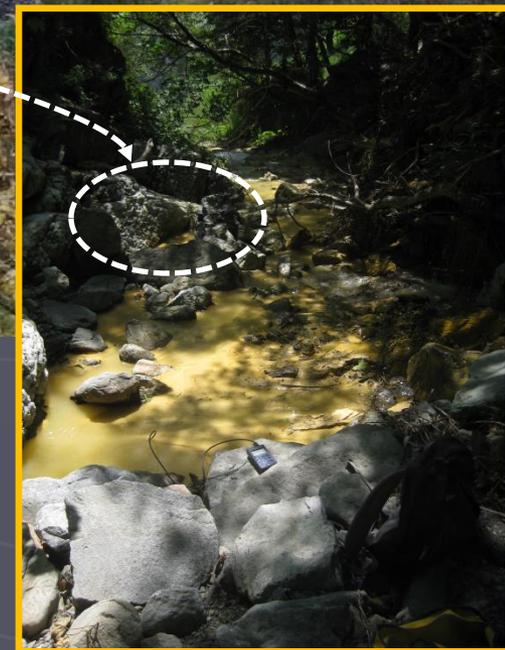
Situazione iniziale

Il Rio delle Cannelle si è ripreso il suo alveo (A) che era stato colmato dalle discariche del Tunnel e deviato in un alveo artificiale sospeso (B).

La foto di destra mostra l'alveo prima dell'evento alluvionale, in cui venivano scaricate le acque torbide e ad alto contenuto in solfati uscenti dal Tunnel.

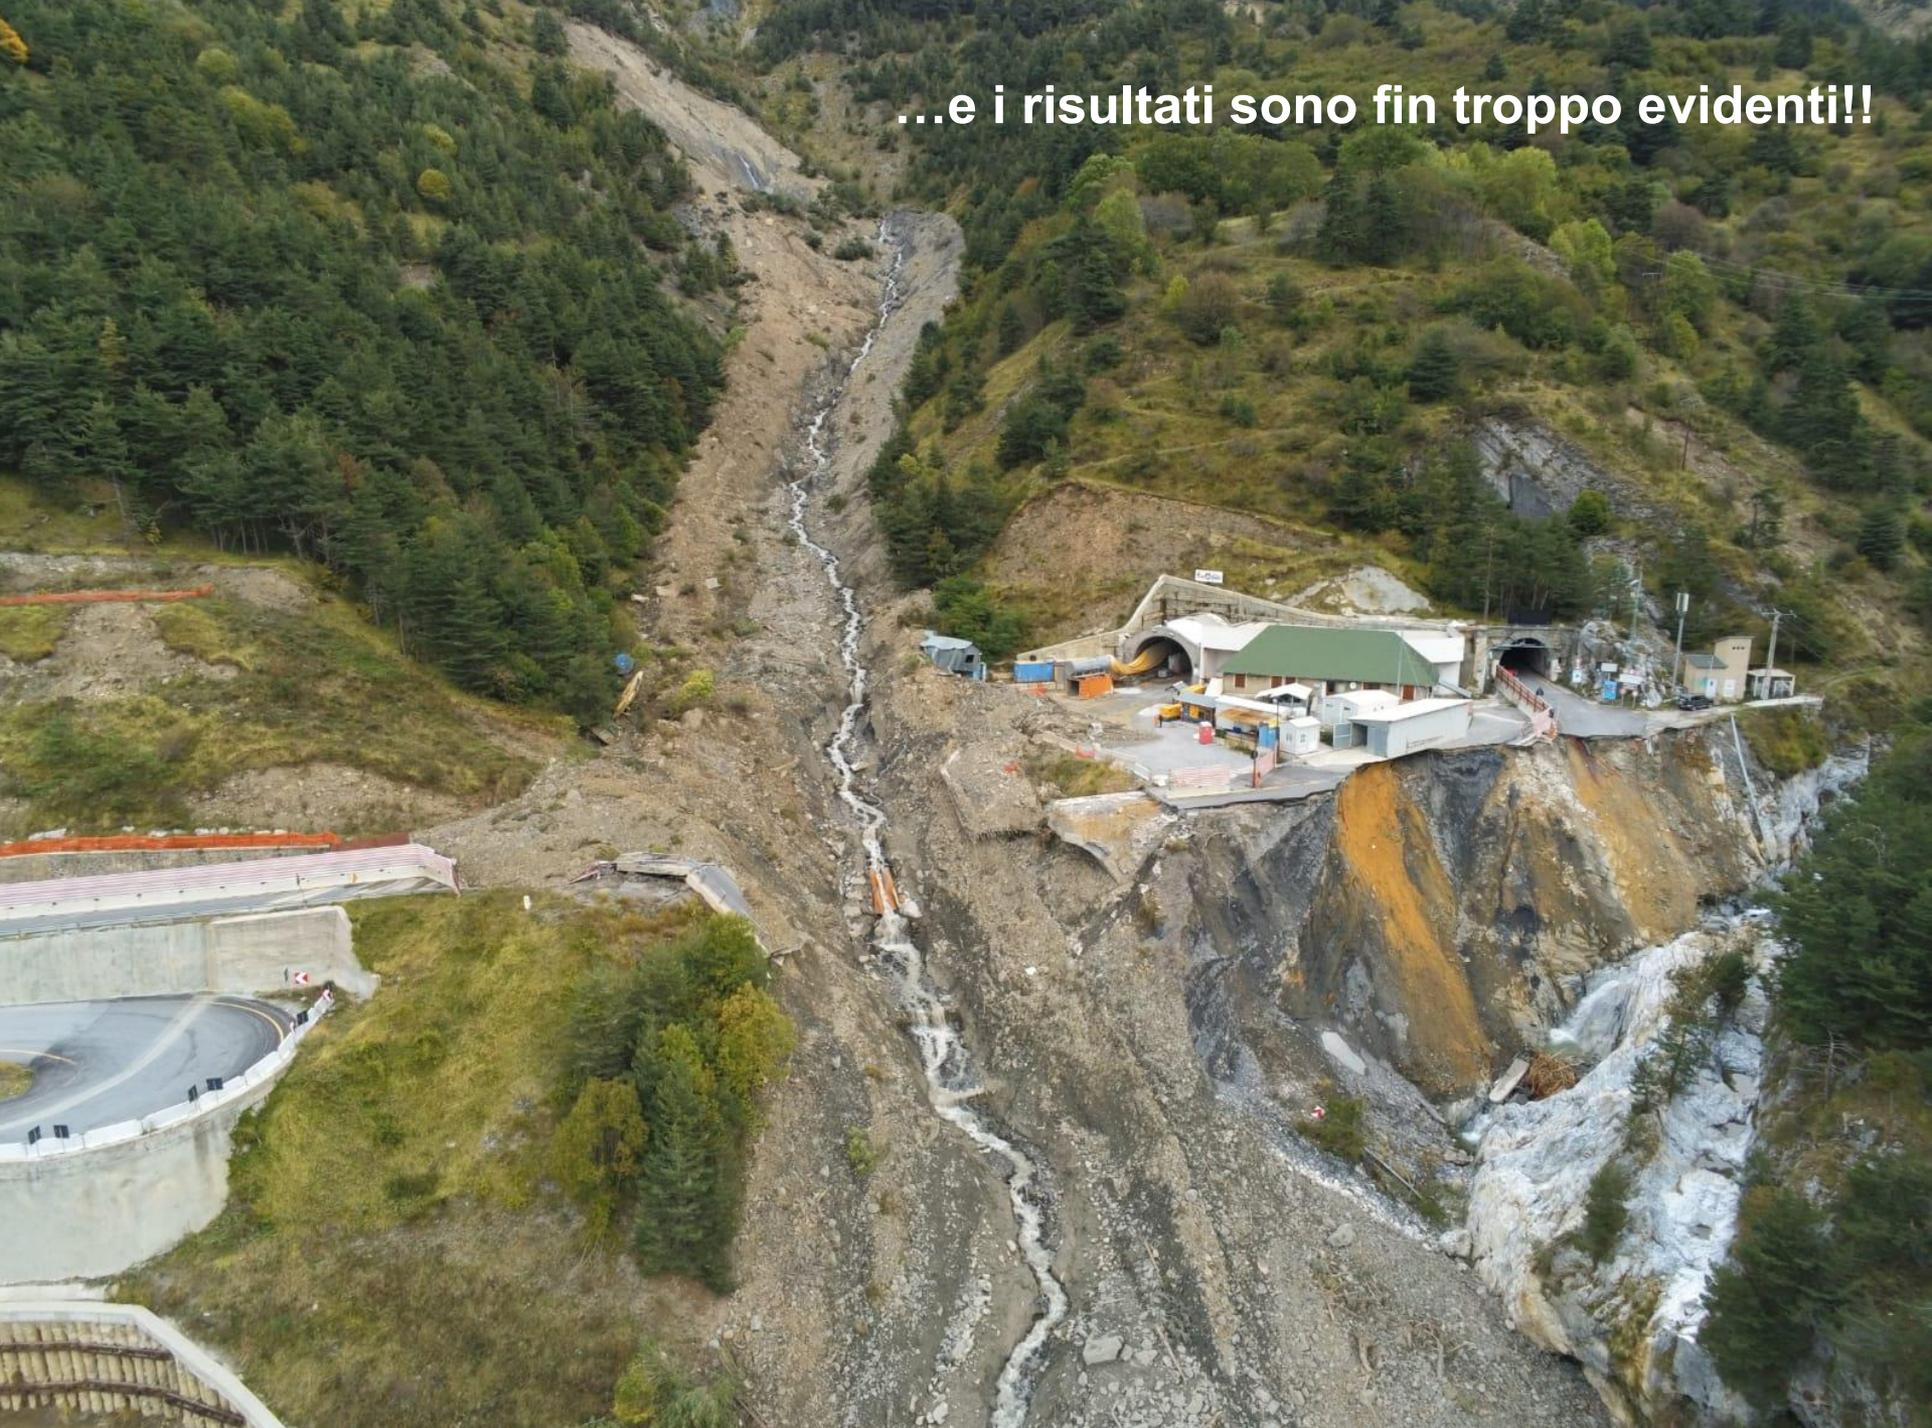
In definitiva vediamo come si sia verificato un evento del tutto prevedibile: piogge concentrate eccezionali in un bacino ripido ed instabile, che hanno eroso a monte e depositato a valle, con meccanismi di tipo colate di fango e blocchi.

...e i risultati sono fin troppo evidenti!!

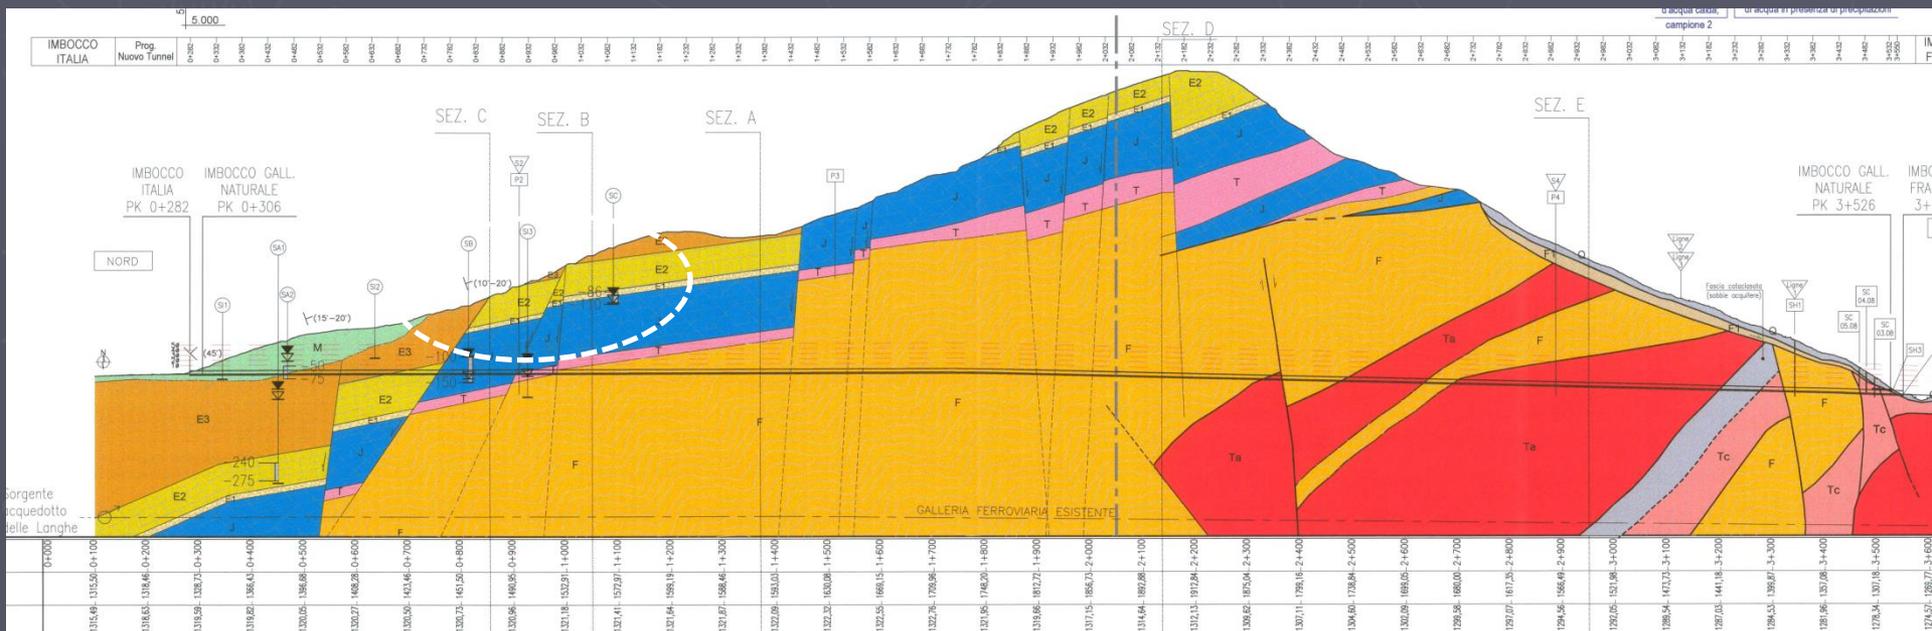
La galleria storica non ha mai mostrato portate rilevanti, finché non vi è stato lo scavo della galleria nuova a lato, che ormai è a circa 1500 m dall'imbocco, lato Italia.

- La nuova galleria presenta difetti di esecuzione non sanabili, in quanto non sono state eseguite correttamente le impermeabilizzazioni.
- Le acque si infiltrano, per sistemi micro-carsici, nei calcari presenti tra progressive 400 e 700 m circa.
- Sono presenti anche infiltrazioni nella parte iniziale, in cui la galleria ha attraversato la morena.
- Nel Tunnel storico si è avuto, in concomitanza con l'evento di ottobre 2020, un moderato approfondimento del pavimento a progressiva 530 m circa

- Non è proponibile mantenere il tracciato attuale nel versante destro, lato Francia. I fenomeni di instabilità sono evidenti, come lo sono stati nel passato.
- La galleria nuova presenta seri problemi di impermeabilizzazioni e di non conformità, difficilmente sanabili
- Le esigenze di un tunnel a doppia canna sono sempre meno evidenti
- Le proposte che stanno nascendo di un tracciato «basso», e che riprendono vecchi studi, sono interessanti, ma necessitano tempi lunghissimi e risorse finanziarie elevate
